Informe sobre la estabilidad de las bóvedas y el sistema de contrarresto de la iglesia de Melón (Ourense)

Santiago Huerta Fernández

DEPARTAMENTO DE ESTRUCTURAS DE EDIFICACIÓN
ESCUELA TÉCNICA SUPERIOR DE ARQUITECTURA
UNIVERSIDAD POLITÉCNICA DE MADRID

Madrid, semptiembre de 2010

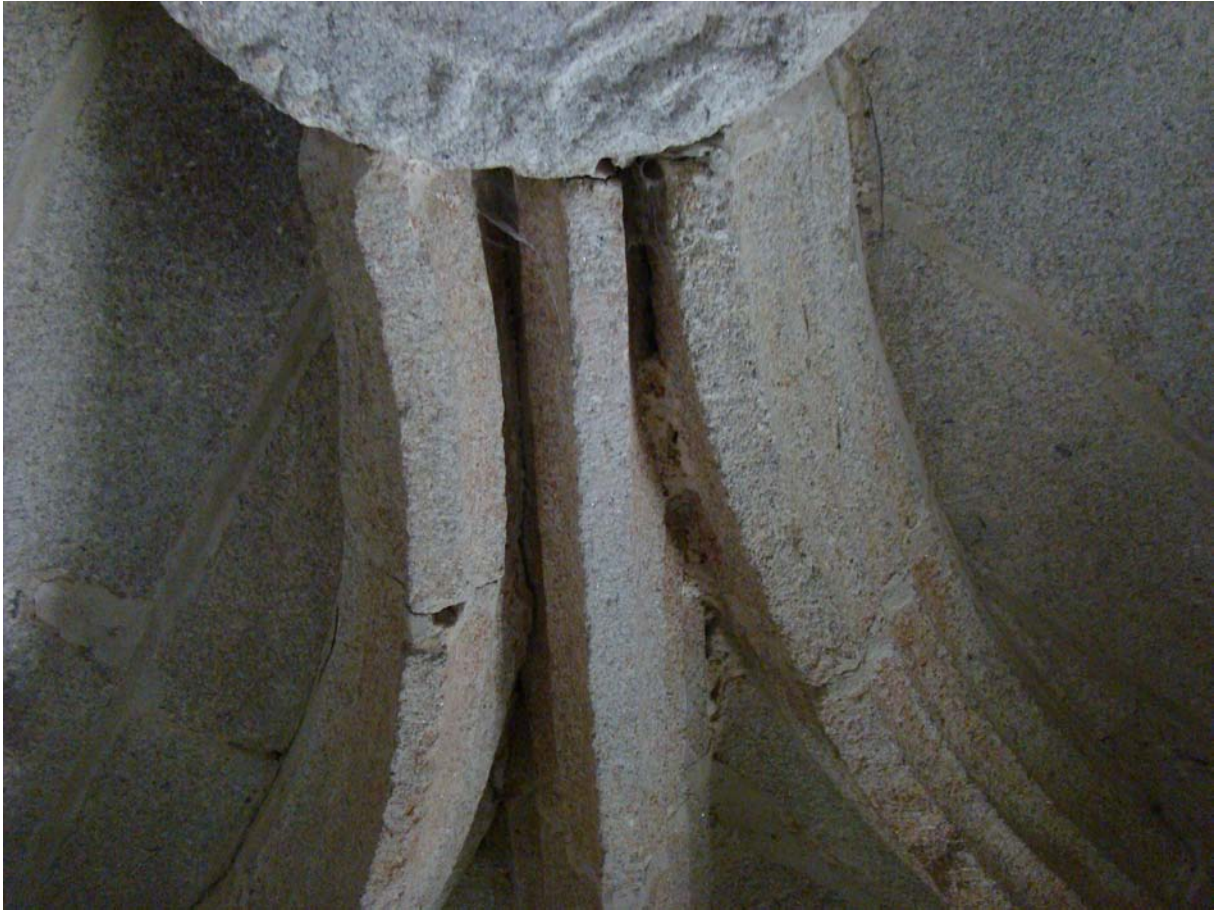
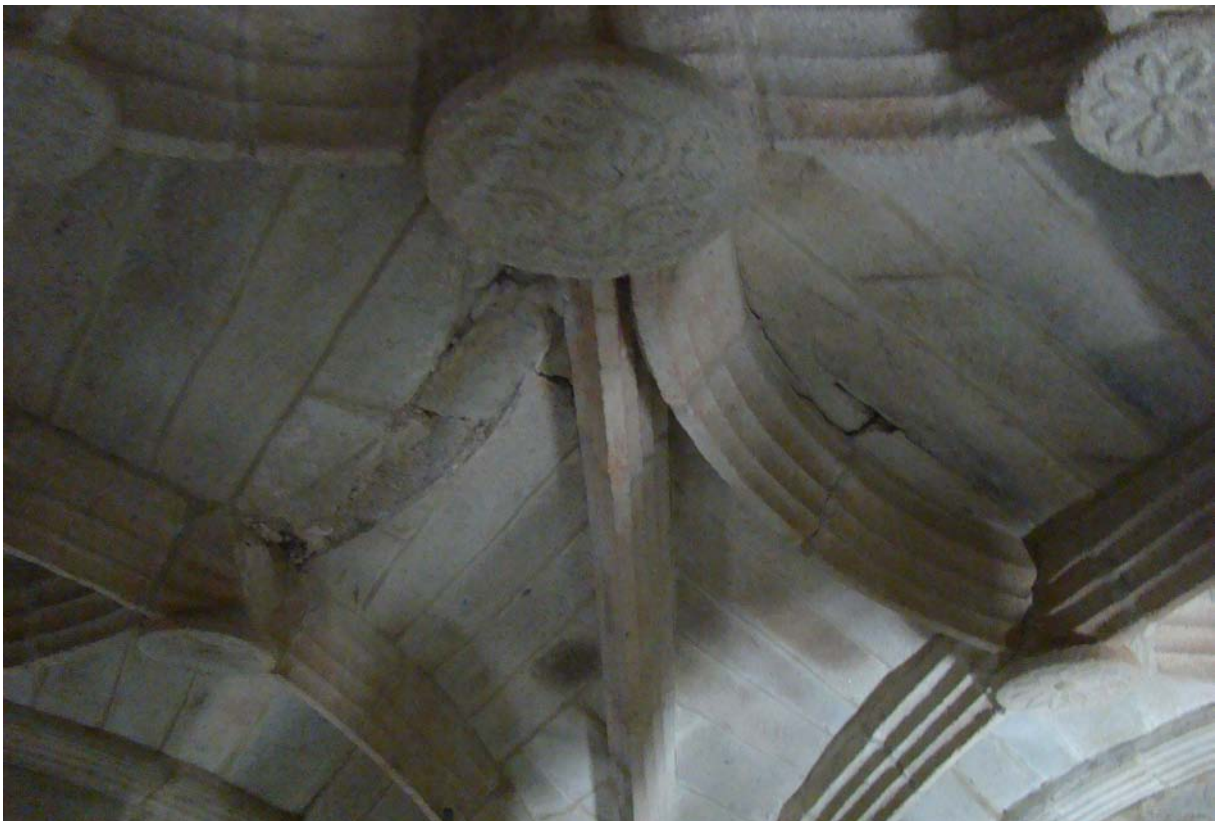
Arriba, detalle del encuentro del tercelete y los combados en una clave, donde se aprecia que los tres nervios tienen dovelas separadas. Abajo, nervio hundido, que evidencia la construcción anterior.

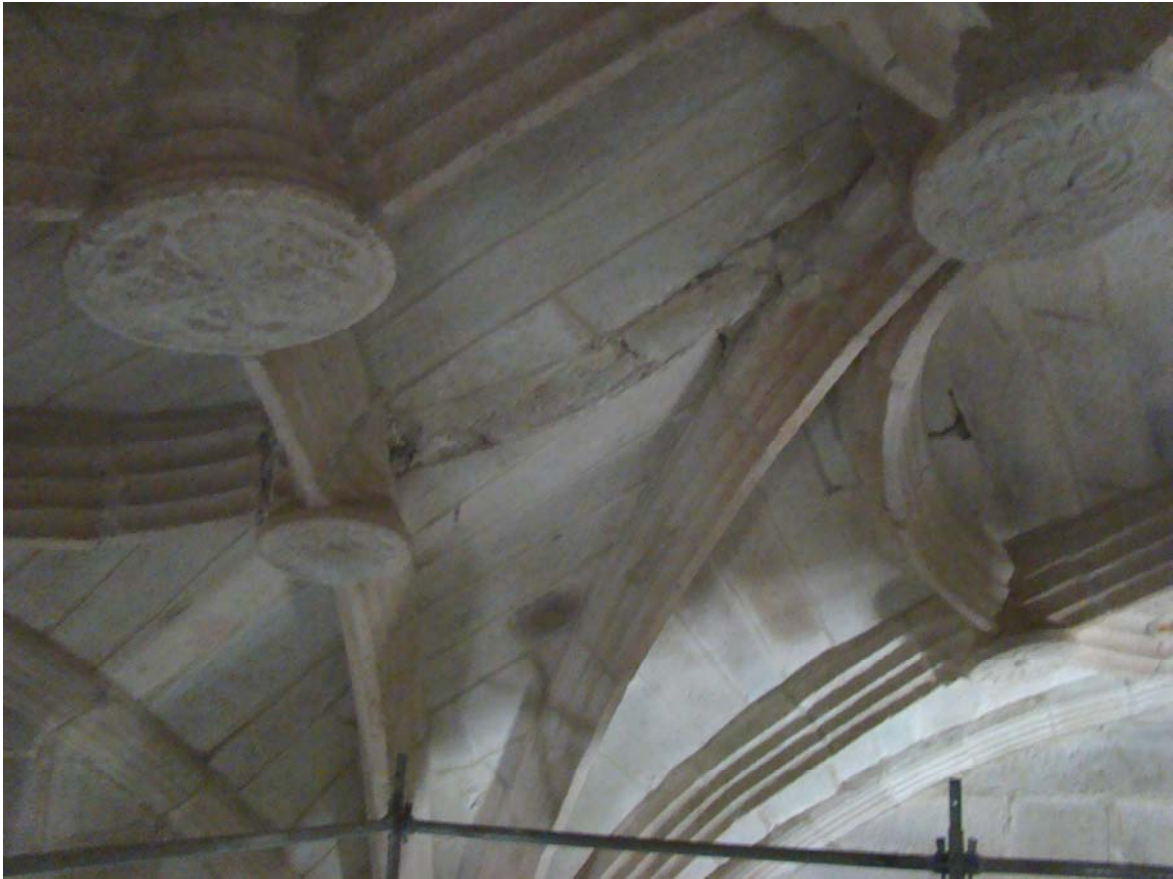
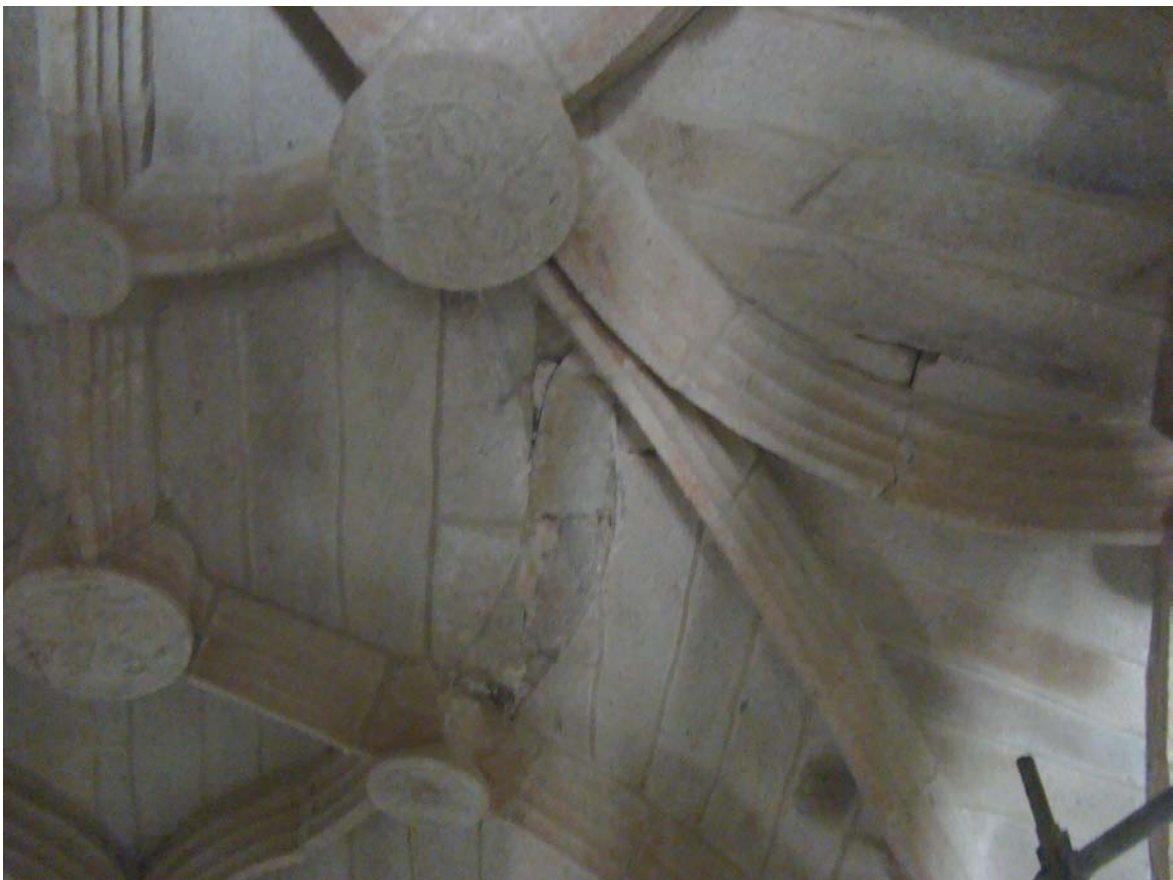
- 1) La bóveda del crucero está en buen estado. No obstante, algunos de los nervios combados corren peligro de caer, como de hecho ya ha ocurrido. La causa es una deficiente unión de los nervios de las claves.
- 2) Sería preciso repasar todos los combados de la bóveda, resanando las juntas y acuñando y recolocando las dovelas de los nervios. Las dovelas de los nervios combados que acometen a las claves junto al tercelete, deben ser unidas mediante el cosido que se ha explicado más arriba.
- 3) Aunque la bóveda en su conjunto es estable, el riesgo de desprendimiento es real, y se deberían acometer las obras del apartado 2) con urgencia.

Vistas del nervio hundido que muestran la unión deficiente con la clave, causante final del hundimiento.

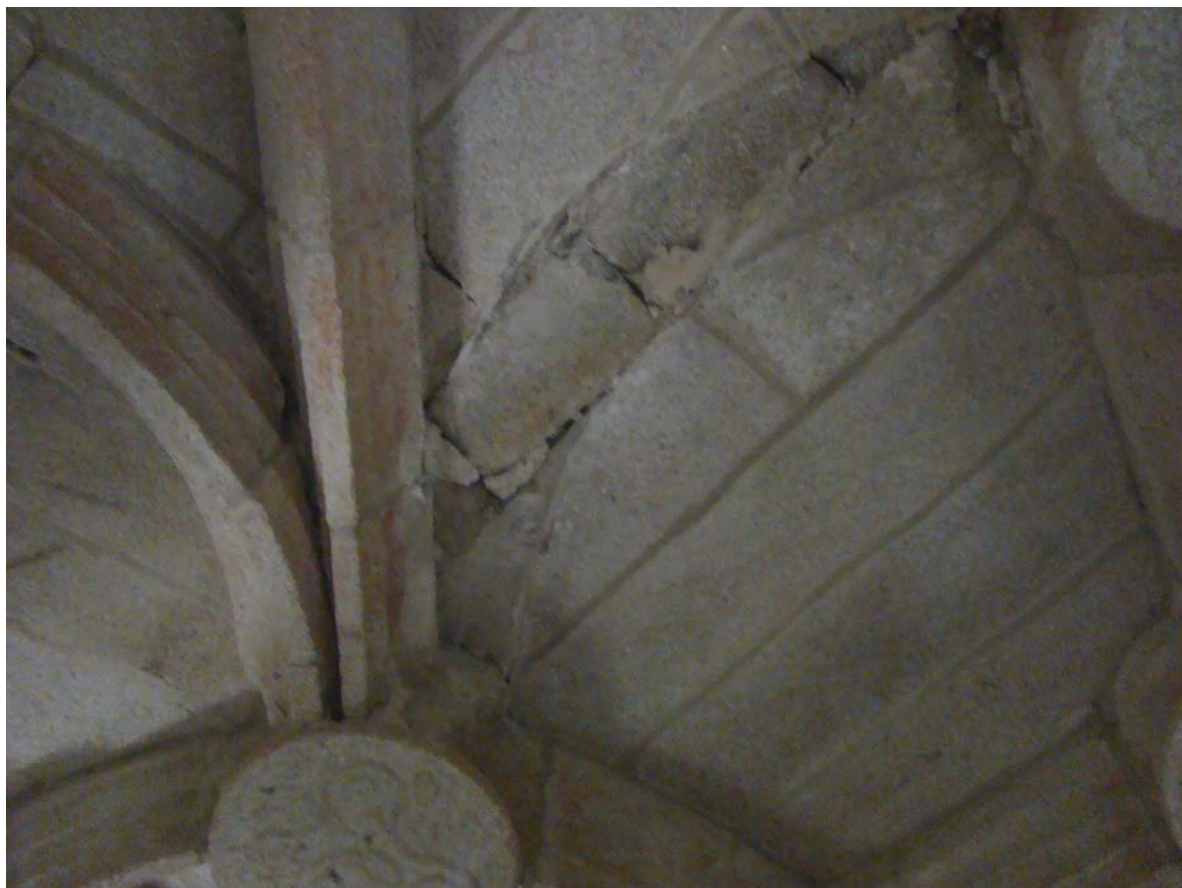
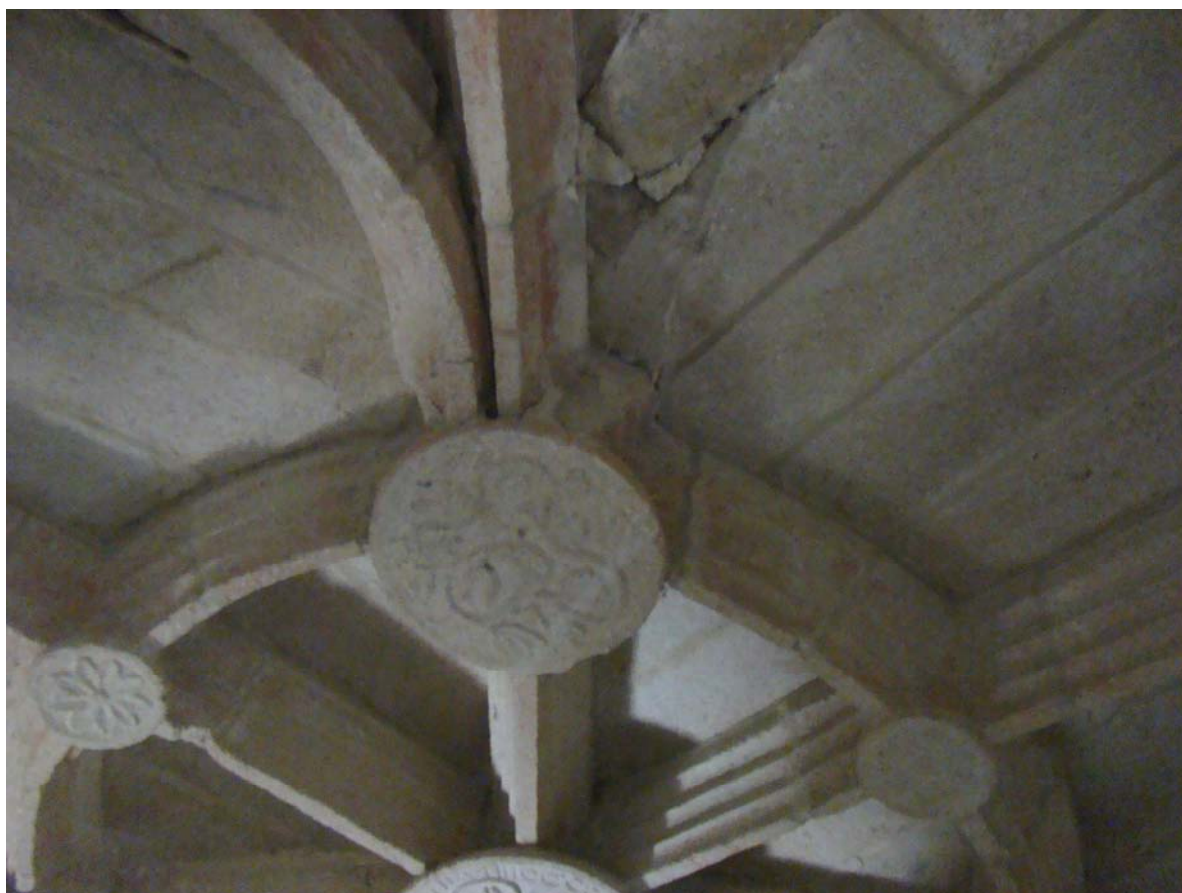
Vistas adicionales del encuentro del nervio hundido con la clave.

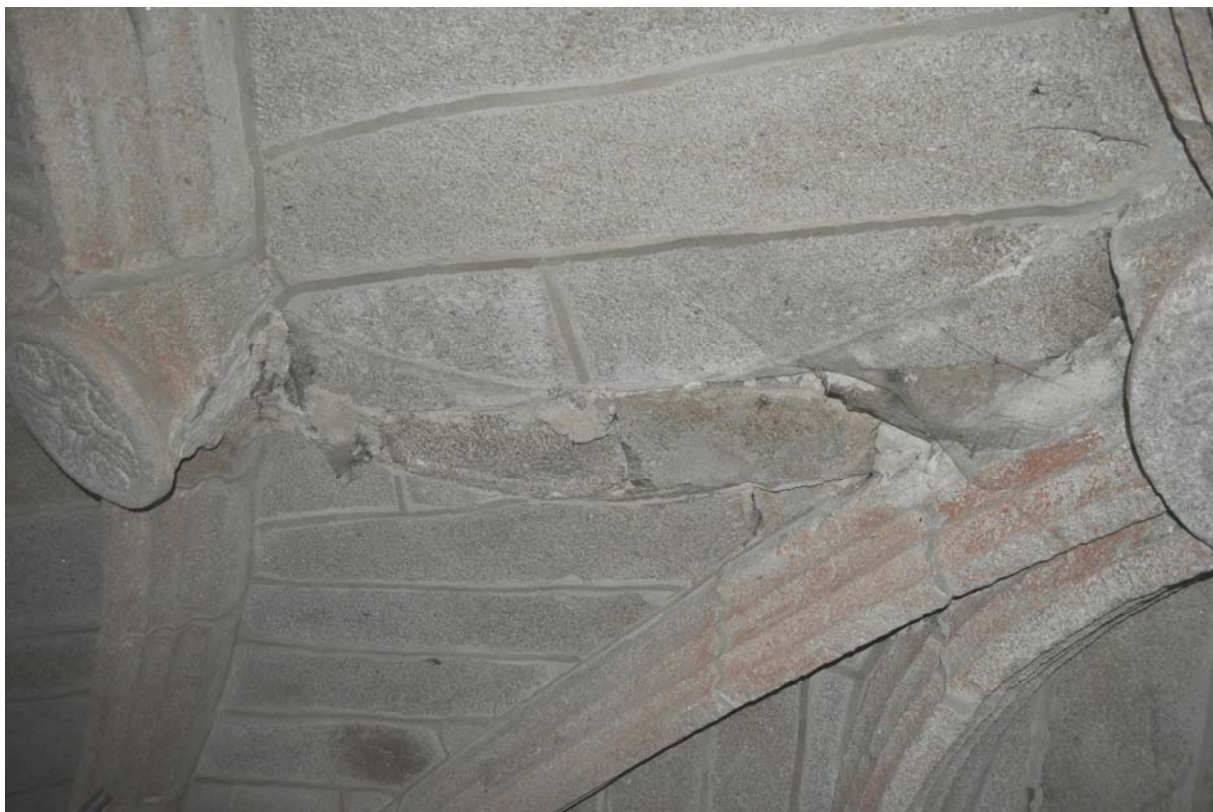
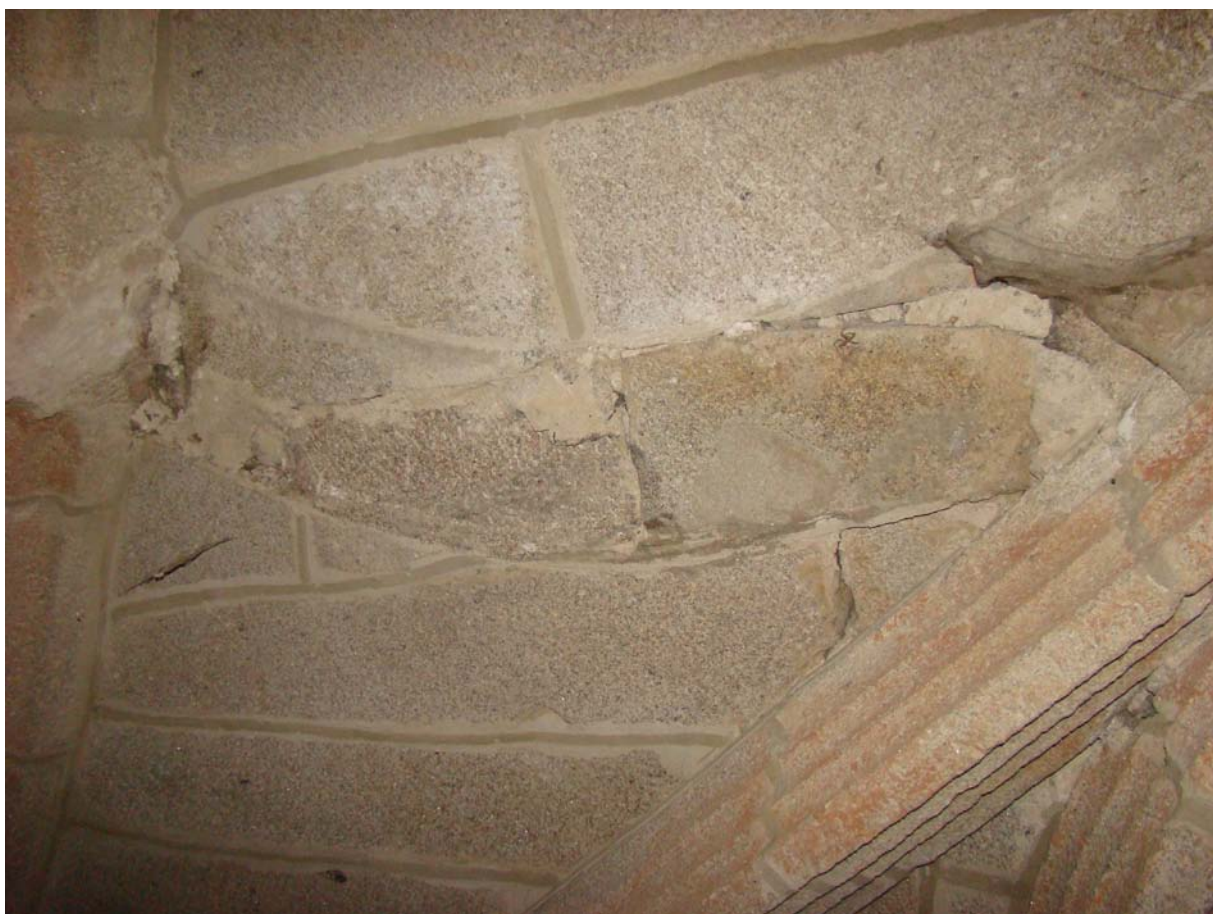
Vistas adicionales del encuentro del nervio hundido con la clave.

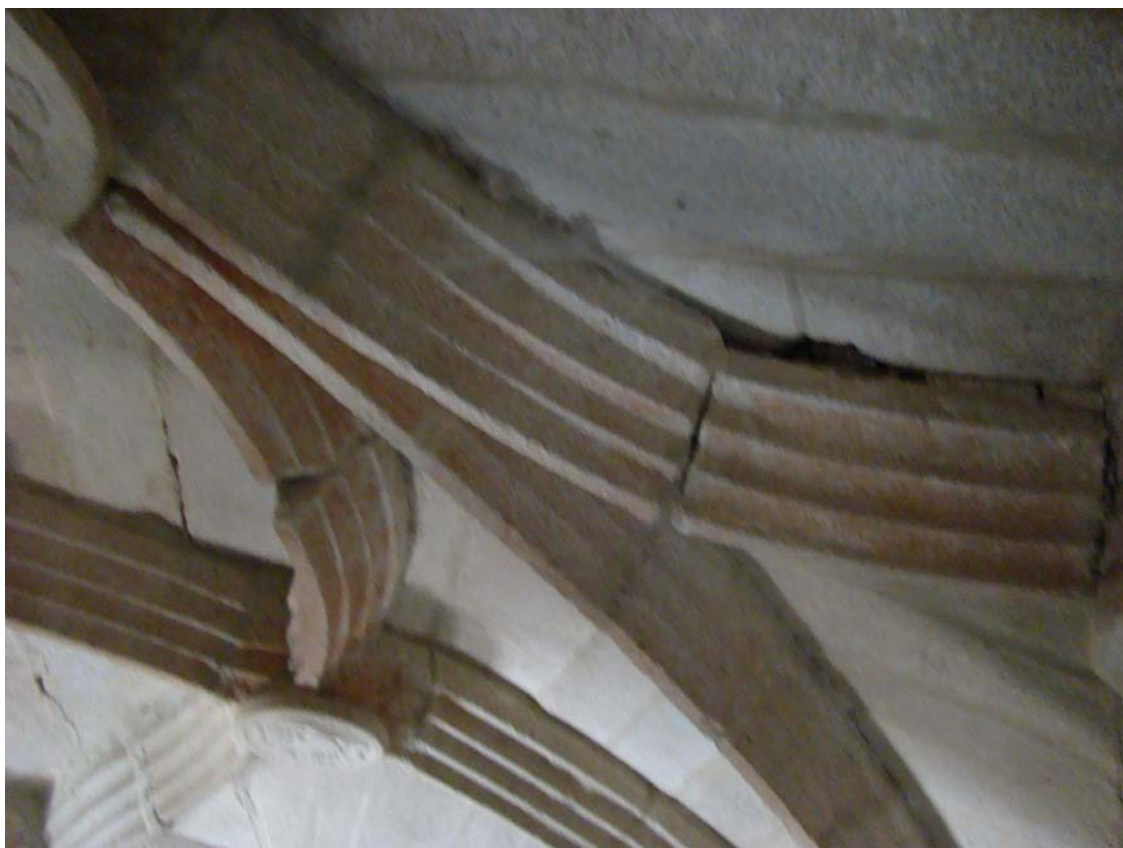
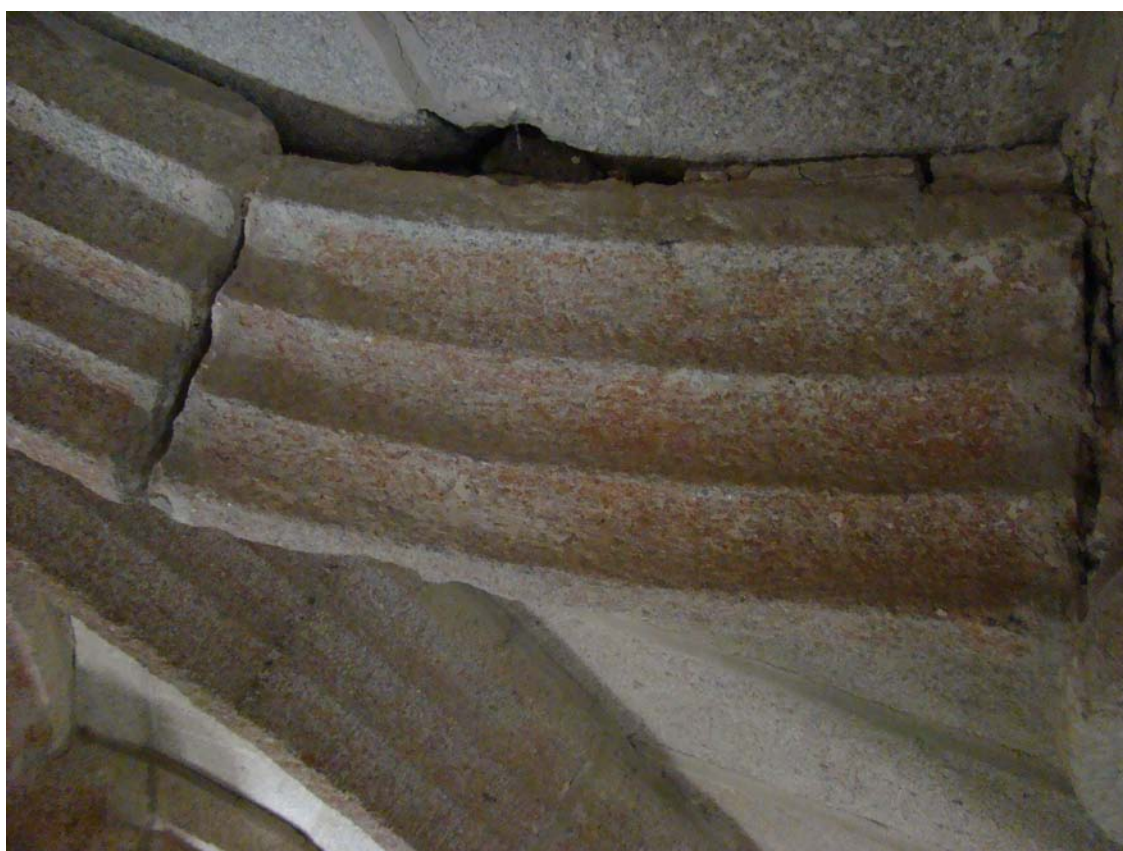
Nervio combado en situación previa a un posible hundimiento; pequeñas deformaciones o vibraciones podrían causar el colapso por dislocación lateral.

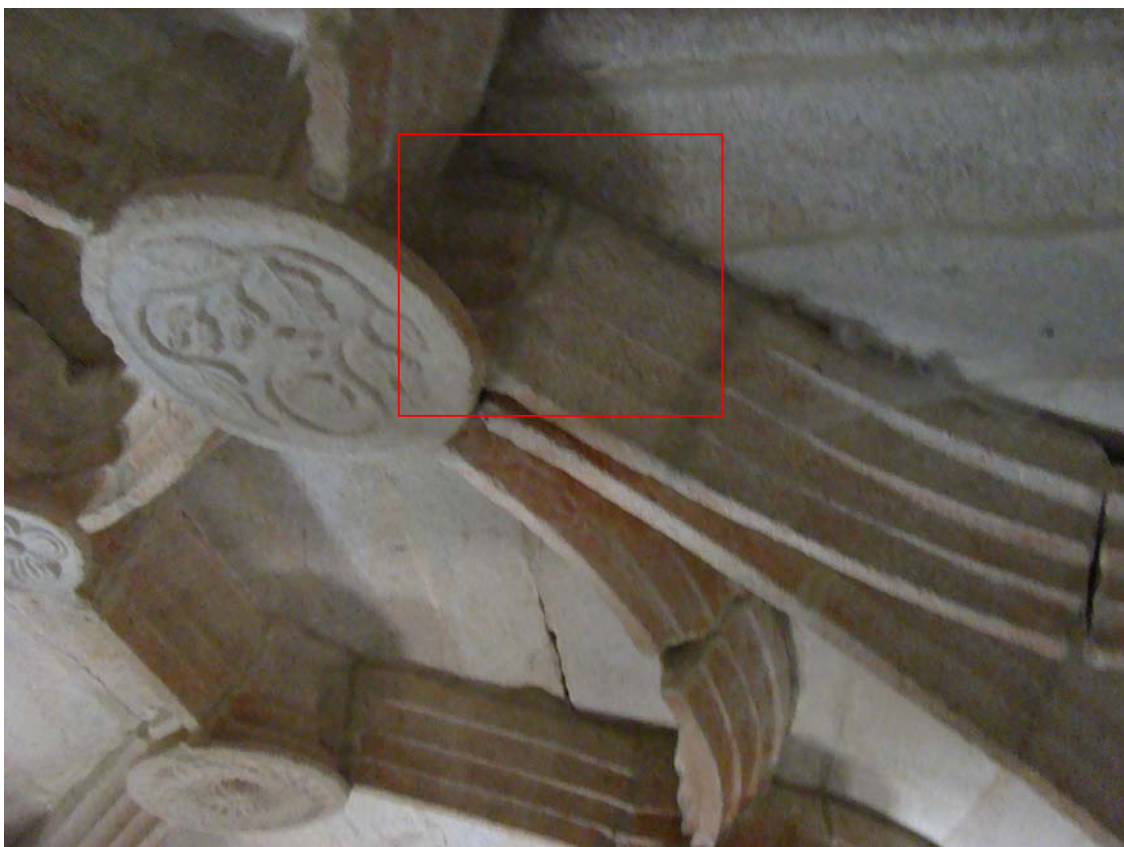
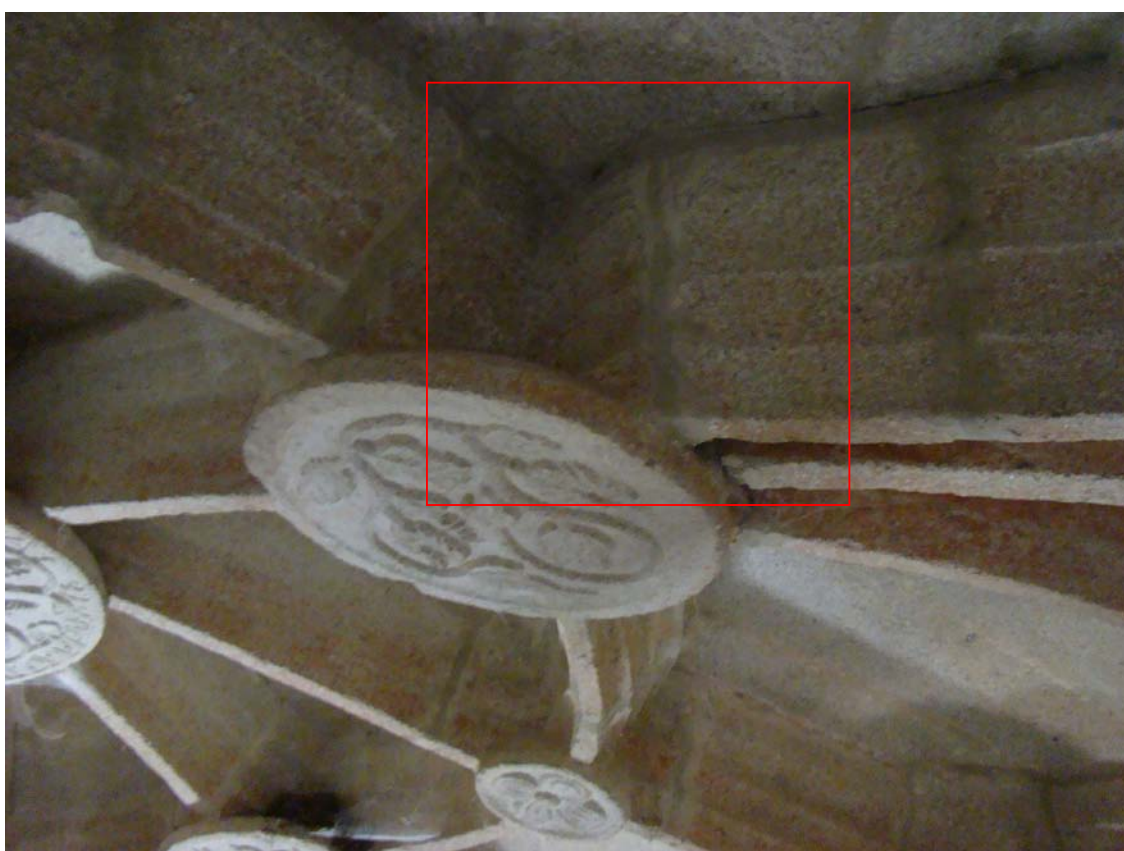
Detalles del encuentro de los combados con la clave que prueban el cambio de traza durante la ejecución: el nervio acomete con una clara discontinuidad en la curvatura. La traza original parece que empleaba nervios rectos.

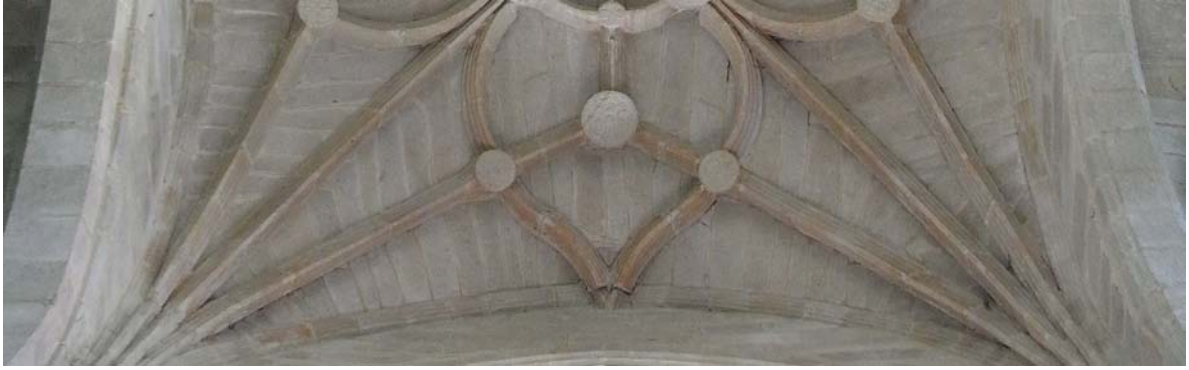
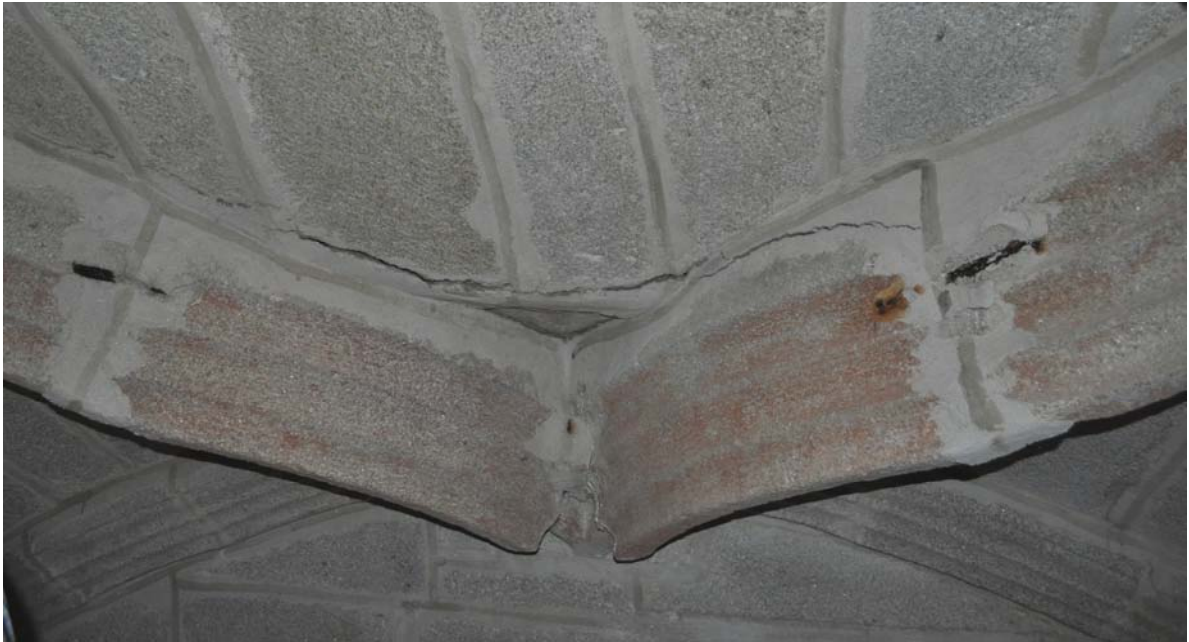
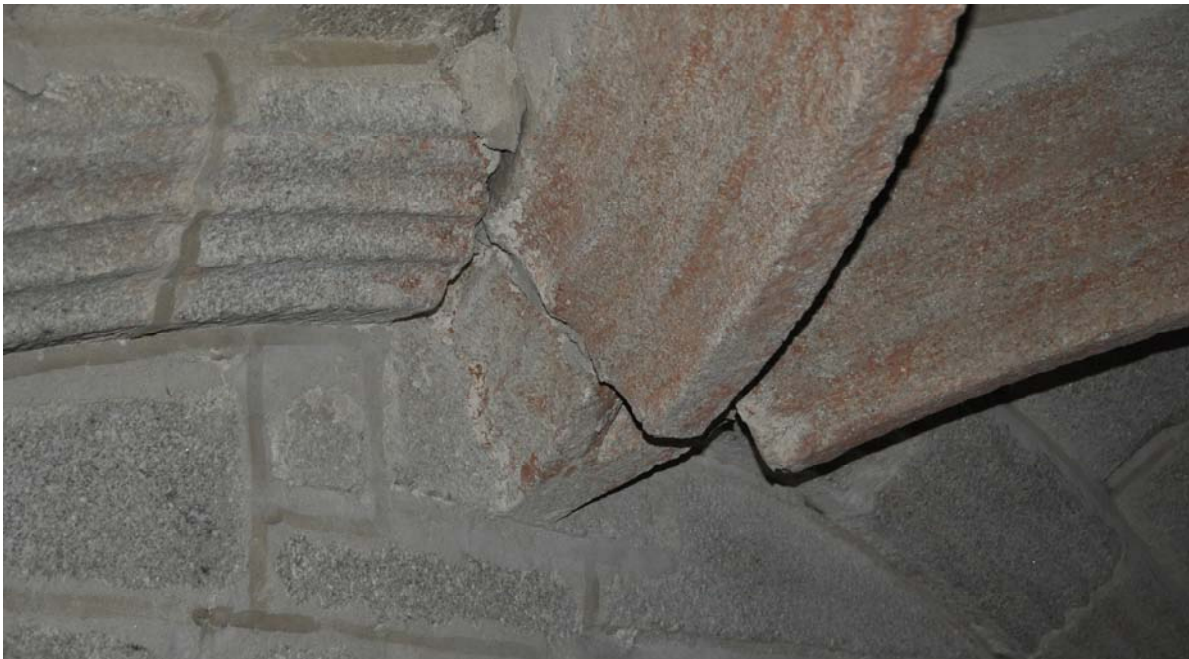
Los nervios combados que acometen a las claves **g** de los arcos formeros perimetrales (fig. 3), presentan agrietamientos, fracturas locales y deslizamientos en mayor o menor medida. La situación peor se produce en la clave **g3** (figura 4 y lám. 17). En este caso, el movimiento ha sido tan grande como para deformar la plementería. Estos nervios combados están formados por dos dovelas y acomodan sin dificultad líneas de empujes en su interior. Se adaptan formando una grieta en la junta central que, en alguna intervención anterior, tras taparla fue “asegurada” con grapas de hierro. El tratar de cerrar una grieta con una grapa metálica es una operación completamente inútil, en el mejor de los casos. Si la grieta quiere abrirse de nuevo, la grapa romperá la piedra. Finalmente, el hierro se puede oxidar y producir graves fracturas.

Detalle del encuentro de los combados con la clave (añadida) del arco formero de los pies de la iglesia. Nótese el deslizamiento hacia abajo, acompañado de rotura parcial, así como la distorsión de la plementería y las grapas de hierro (oxidado) entre las dovelas.

La intervención consiste en resanar, acuar y rejuntar en las claves **g1**, **g2** y **g4**, tratando de llevar, si es posible, los nervios a su sitio. En la clave **g3**, es preciso llevar los nervios a su sitio antes de acuar y rejuntar. Para esto hay que mover también la plementería, por lo que habría que acceder por la parte superior, realizando un agujero en la cubierta.

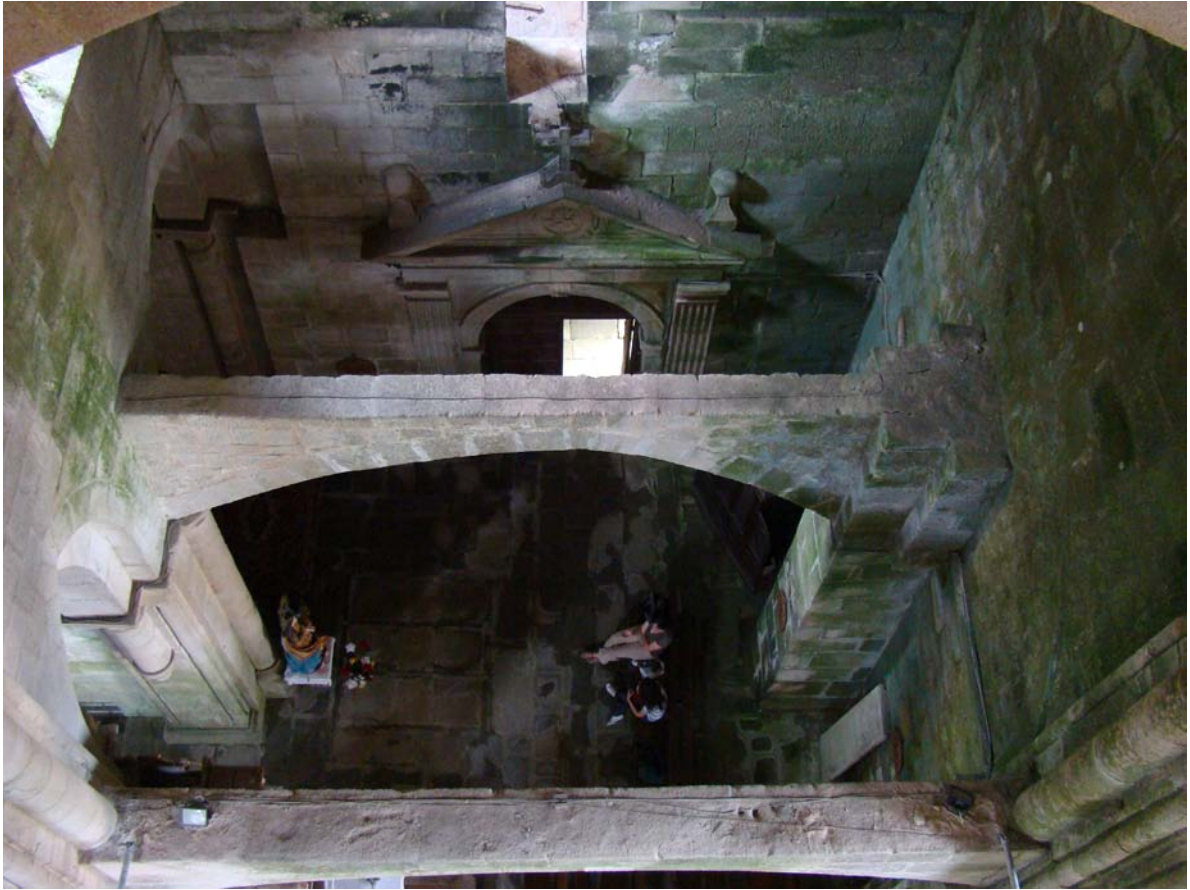
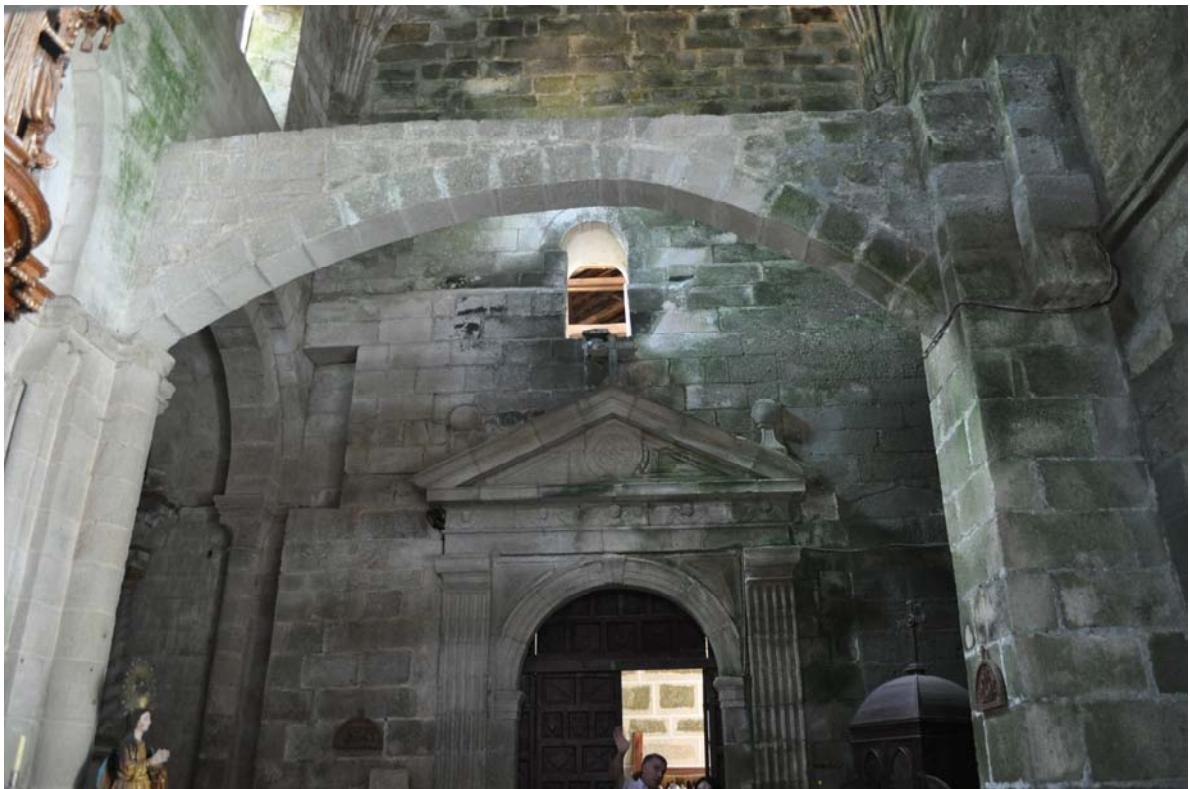
Arco escarzano de entibo. Arriba vista superior que muestra remate con piedras a tizón enterizas. Abajo, vista desde el suelo en que se aprecia la deformación del arco, con elevación de la clave.

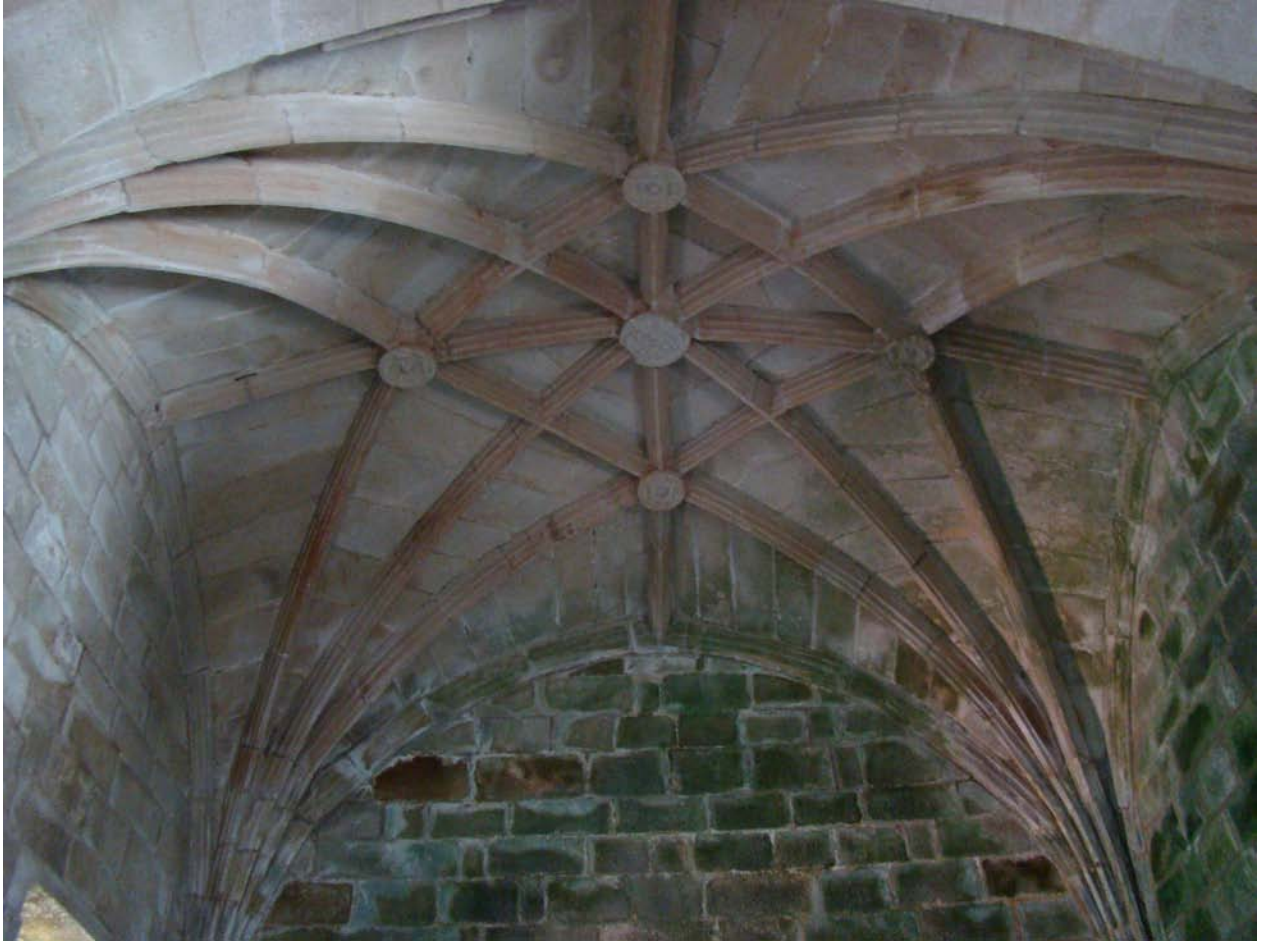
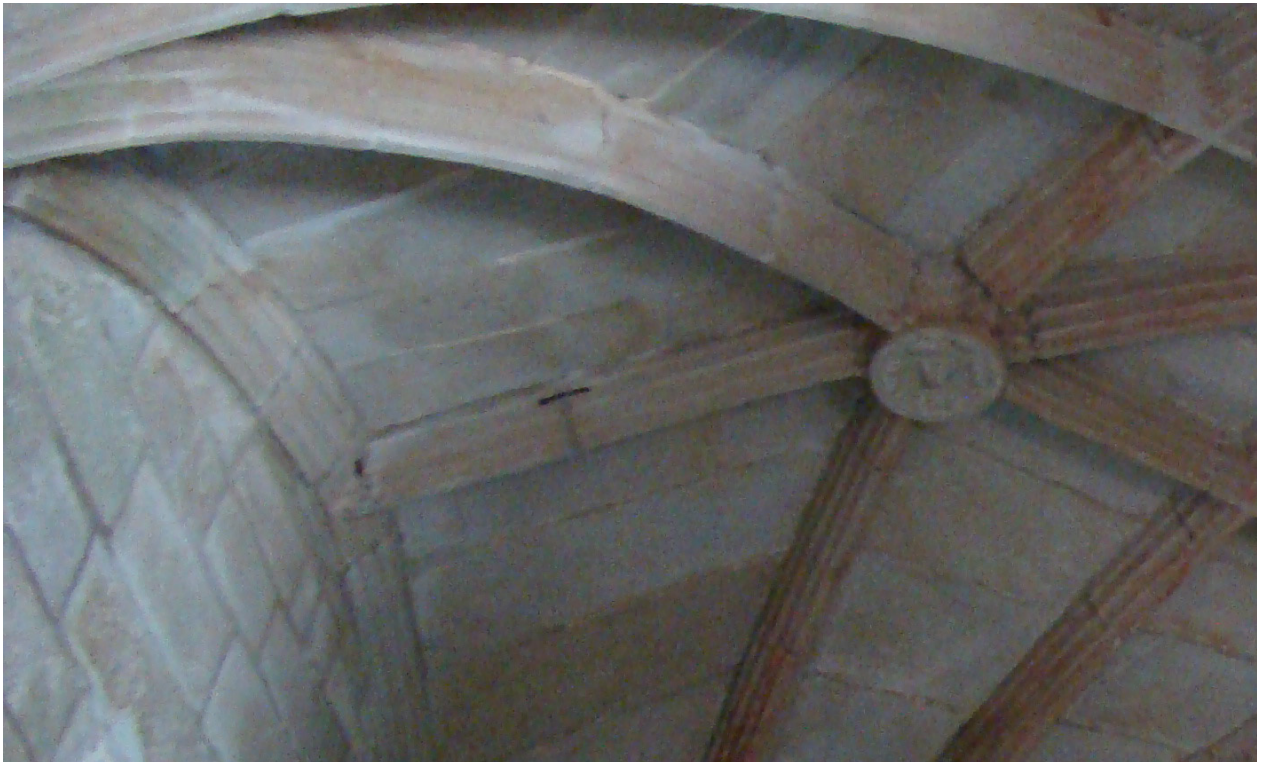
Bóveda sobre el brazo derecho del crucero, mirando al altar.
Detalle que muestra grapa de hierro en nervio rampante.

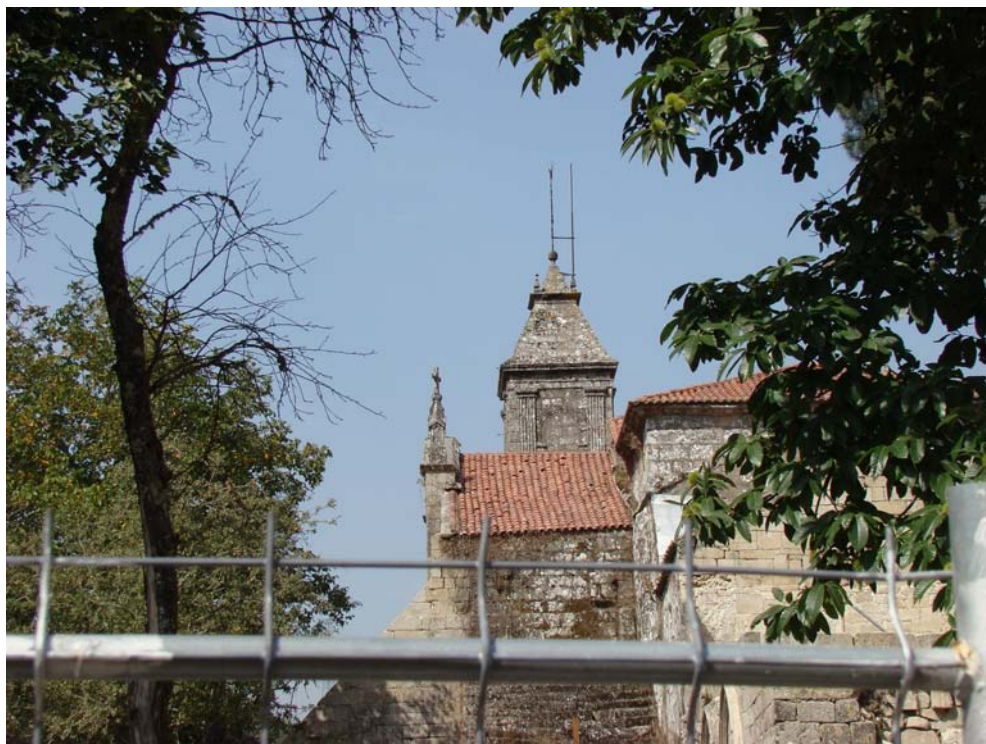
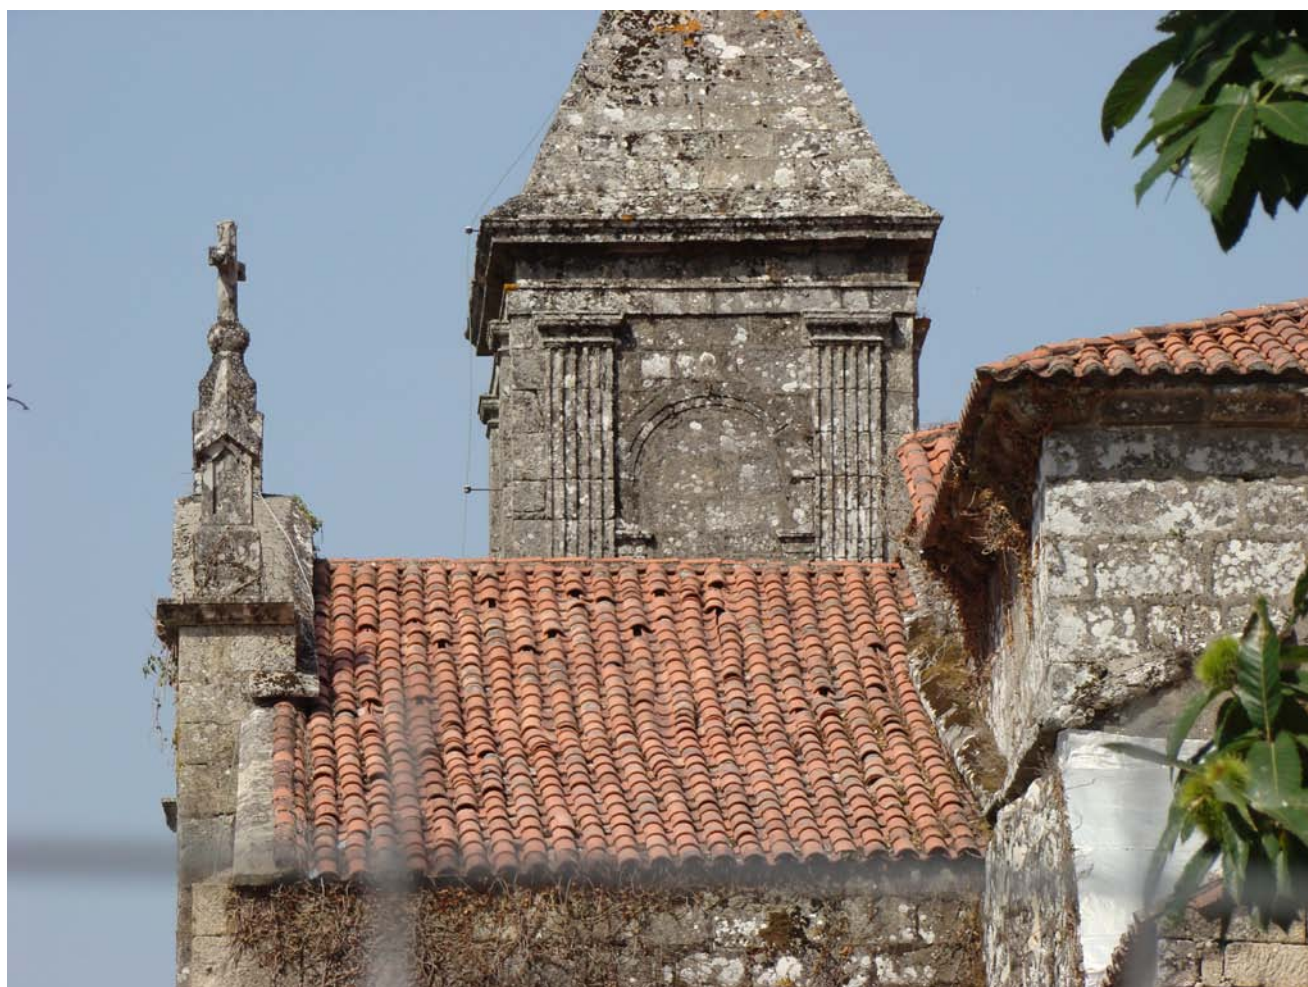
Las tejas se han recibido con mortero de cemento, y las variaciones térmicas han roto ya un buen número de ellas. Dada la importancia del monumento, en algún momento, sería deseable reponer la cubierta de madera, sobre armaduras que apoyan en los muros perimetrales, ventilada y accesible.

Rotura de tejas y entrada de agua sobre los pies de la iglesia, en la zona adyacente al machón.
